# OB 11025 - Nykøbing F Boligselskab - Afd. 9-11 - Hovedinspektion Version 1

Nykøbing F Boligselskab -  
Afd. 9-11  
Lindevænget 2  
4800 Nykøbing F

Hovedinspektion

2. maj 2024

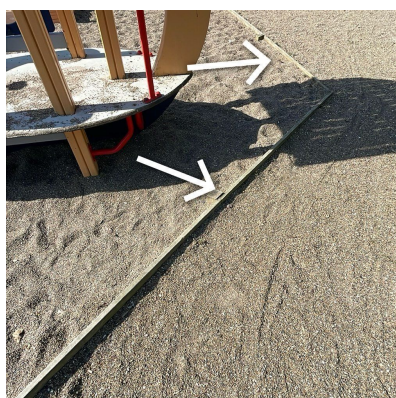
Foto nummer 3

## Faldrum/Stødområder

3

Der er ikke etableret et korrekt faldrum. Faldrummets udstrækning bør være mindst 150 cm. målt fra redskabets yderste hævede del.

DS/EN 1176 del 1 pkt. 4.2.8.2.5 Faldrummets udstrækning.

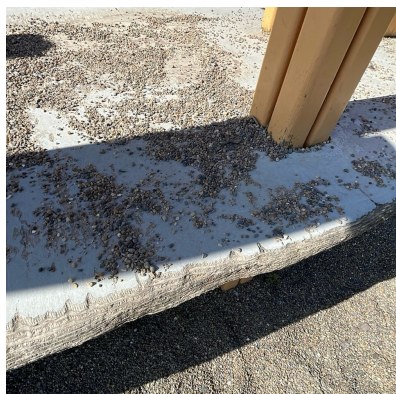
Foto nummer 4

## Finish

4

Finéren er flere steder i stykker og har tendens til at splintre og skabe skarpe kanter.

DS/EN 1176 del 7 pkt. 8.2.7 Korrigerende vedligeholdelse

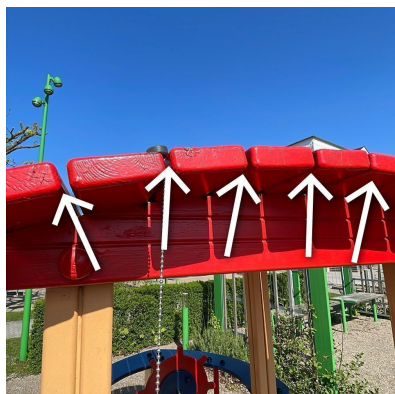
Foto nummer 5

## Fælder

1

Redskabet fejler ved snorestopperprøven. Her vist med prøvningsudstyr.

Der er en snorestropfælde mellem hvert bræt.

DS/EN 1176 del 1 pkt. 4.2.7.3 Fastklemning af tøj + Anneks D pkt. 3  
Fastklemning af tøj.

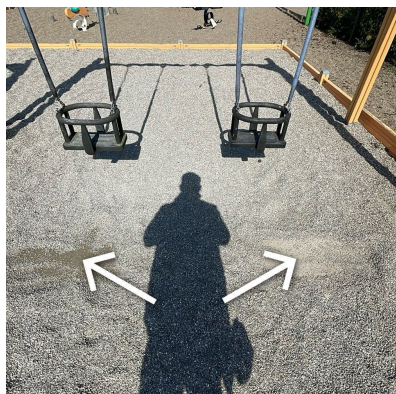
Foto nummer 11

## Faldrum/Stødområder

3

Underlaget er ikke vedligeholdt, og vurderes derfor ikke at overholde standardens krav til støddæmpning.

DS/EN 1176 del 1 pkt. 4.2.8.5.2 Stødabsorberende legepladsunderlag.

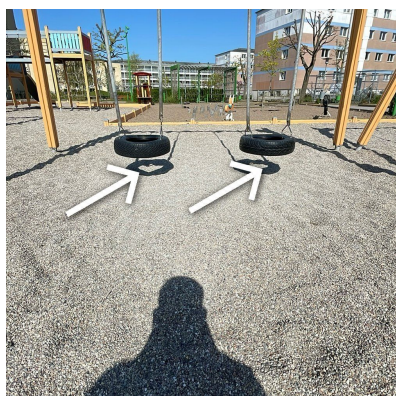
Foto nummer 13

## Specifikke Redskaber > Gynger

3

Dækgynger skal have en minimumsfrihøjde på 35 cm målt til plant underlag, her er dette krav ikke opfyldt.

EN 1176 del 2 pkt. 4.2. Frihøjde

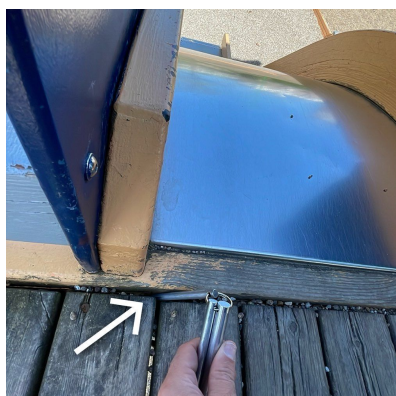
Foto nummer 16

## Fælder

2

Der er registreret fingerklemfælder. Ved højder over 100 cm over et potentielt stødområde, eller hvor brugeren er udsat for en tvungen bevægelse, skal huller og åbninger ikke have en diameter imellem 8-25 mm.

DS/EN 1176 del 1 pkt. 4.2.7.6 Fastklemning af fingre.

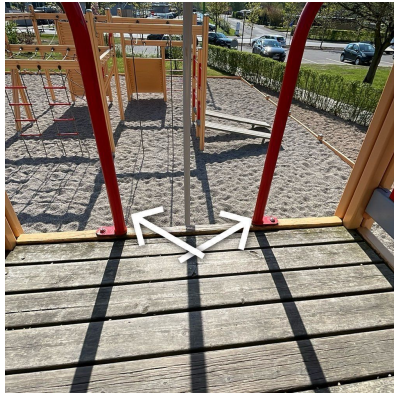
Foto nummer 17

## Vedligeholdelse

4

Denne redskabsdel er løs og skal efterspændes.

DS/EN 1176 del 7 pkt. 7.2 Korrigerende vedligeholdelse.

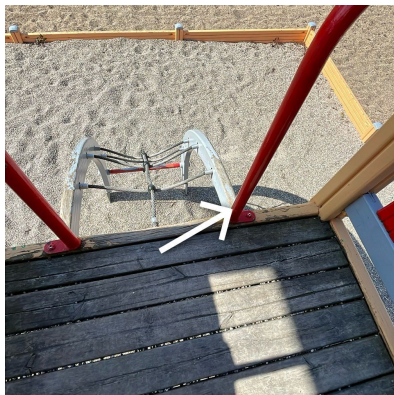
Foto nummer 18

## Vedligeholdelse

4

Denne redskabsdel er løs og skal efterspændes.

DS/EN 1176 del 7 pkt. 7.2 Korrigerende vedligeholdelse.

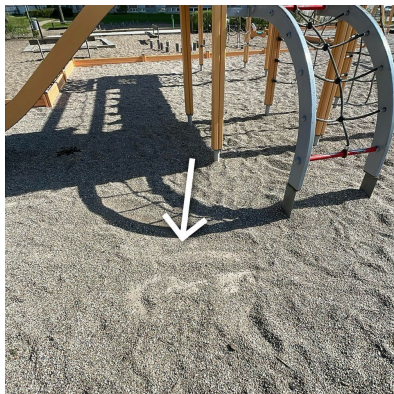
Foto nummer 19

## Faldrum/Stødområder

3

Underlaget er ikke vedligeholdt, og vurderes derfor ikke at overholde standardens krav til støddæmpning.

DS/EN 1176 del 1 pkt. 4.2.8.5.2 Støddabsorberende legepladsunderlag.
