# OB 11025 - Nykøbing F Boligselskab - Afd. 13 - Hovedinspektion Version 1

Nykøbing F Boligselskab - Afd. 13 - Hovedinspektion, 11025 - Nykøbing F Boligselskab

Hovedinspektion

2. maj 2024

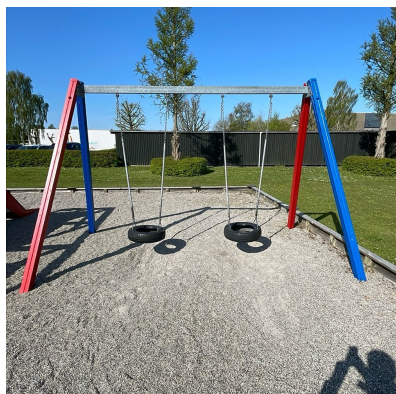
Foto nummer 2

Redskabsbillede > Gynger

Der er ikke registreret afvigelser d.d.

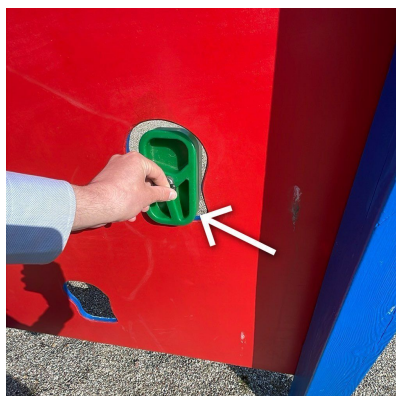
Foto nummer 4

Fælder

Her er der en hovedklemfælde, dvs. en åbning mellem 8,9-23 cm, ved en faldhøjde på over 60 cm.

DS/EN 1176 del 1 pkt. 4.2.7.2 Fastklemning af hoved og hals + Anneks D pkt. D 2.1 Lukkede åbninger.

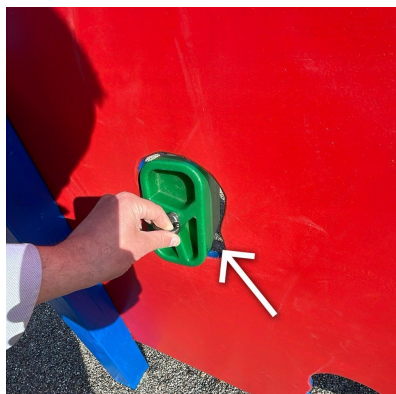
Foto nummer 5

## Fælder

Her er der en hovedklemfælde, dvs. en åbning mellem 8,9-23 cm, ved en faldhøjde på over 60 cm.

DS/EN 1176 del 1 pkt. 4.2.7.2 Fastklemning af hoved og hals + Anneks D pkt. D 2.1 Lukkede åbninger.

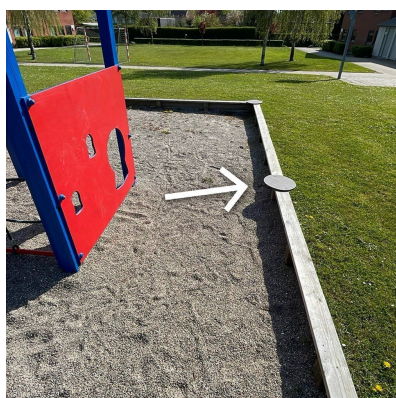
Foto nummer 6

## Faldrum/Stødområder

Der er ikke etableret et korrekt faldrum. Faldrummets udstrækning bør være mindst 150 cm. målt fra redskabets yderste hævede del.

DS/EN 1176 del 1 pkt. 4.2.8.2.5 Faldrummets udstrækning.

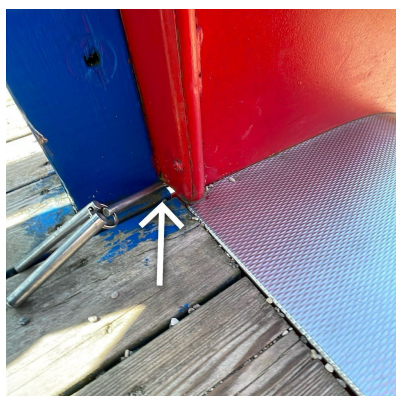
Foto nummer 7

## Fælder

Der er registreret fingerklemfælder. Ved højder over 100 cm over et potentielt stødområde, eller hvor brugeren er udsat for en tvungen bevægelse, skal huller og åbninger ikke have en diameter imellem 8-25 mm.

DS/EN 1176 del 1 pkt. 4.2.7.6 Fastklemning af fingre.

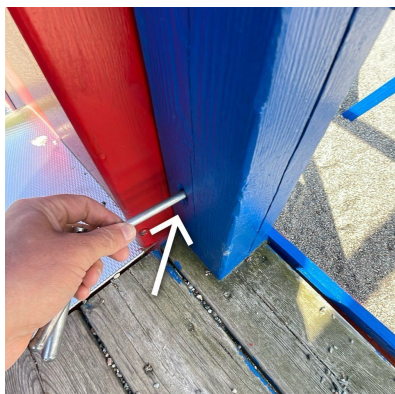
Foto nummer 8

Fælder

Der er registreret fingerklemfælder. Ved højder over 100 cm over et potentielt stødområde, eller hvor brugeren er udsat for en tvungen bevægelse, skal huller og åbninger ikke have en diameter imellem 8-25 mm.

DS/EN 1176 del 1 pkt. 4.2.7.6 Fastklemning af fingre.

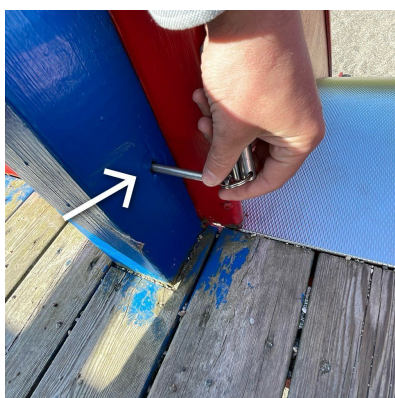
Foto nummer 9

Fælder

Der er registreret fingerklemfælder. Ved højder over 100 cm over et potentielt stødområde, eller hvor brugeren er udsat for en tvungen bevægelse, skal huller og åbninger ikke have en diameter imellem 8-25 mm.

DS/EN 1176 del 1 pkt. 4.2.7.6 Fastklemning af fingre.

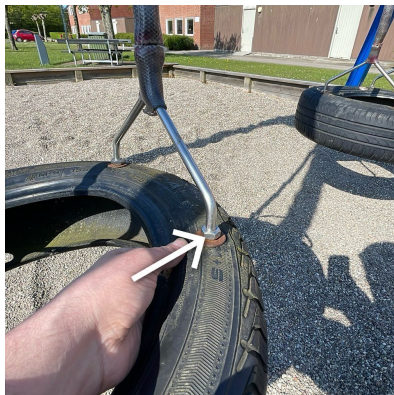
Foto nummer 12

## Vedligeholdelse

Denne redskabsdel er løs og skal efterspændes.

DS/EN 1176 del 7 pkt. 7.2 Korrigerende vedligeholdelse.

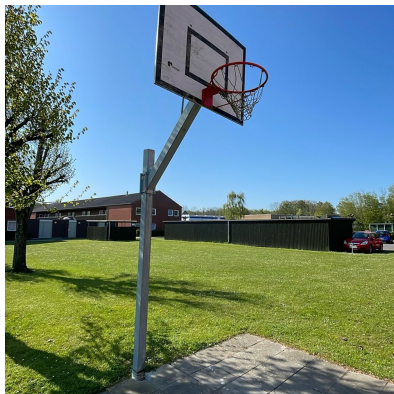
Foto nummer 13

## Redskabsbillede > Multibane

Der er ikke registreret afvigelser d.d.

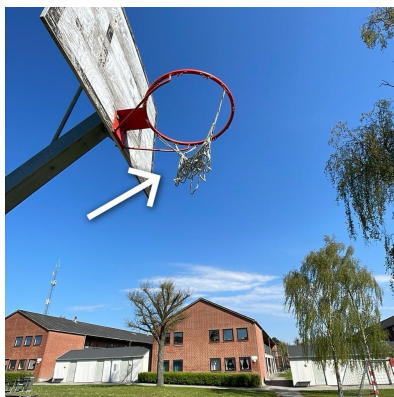
Foto nummer 15

Specifikke Redskaber > Multibaner

Nettet er ikke fastgjort korrekt netfastgørelse skal være udformet således, at spillerne ikke kan blive skadet. Netfastgørelse må ikke rage ind i den plads, optages af brugerne. Skruekroge af metal må ikke anvendes.

EN15312:2010 pkt. 5.4.2 Netfastgørelse
